平成 23 年 1 月 18 日
消 費 者 庁

消費生活用製品の重大製品事故に係る公表について

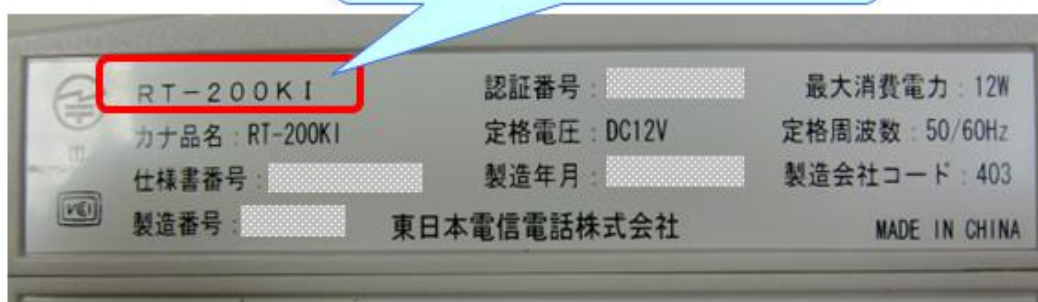
沖電気工業株式会社が製造し、東日本電信電話株式会社及び西日本電信電話株式会社が提供しているルーターにおいて、当該製品から出火し、周辺を焼損する火災が発生しました。

当該事故の原因は、現在、調査中ではありますが、事故の状況から当該製品内部の回路において異常電流が生じ、電気部品の発熱が継続し、最終的に出火に至ったものと考えられます。

沖電気工業株式会社、東日本電信電話株式会社及び西日本電信電話株式会社は、1月17日、報道発表を行い、1月21日より使用者へダイレクトメールを送付して告知するとともに、1月24日より、当該製品のACアダプターを回収し、異常電流を防止するためのヒューズを内蔵したACアダプターとの無償交換を実施し、異常電流が当該製品に生じないよう対策を講じることとしました。

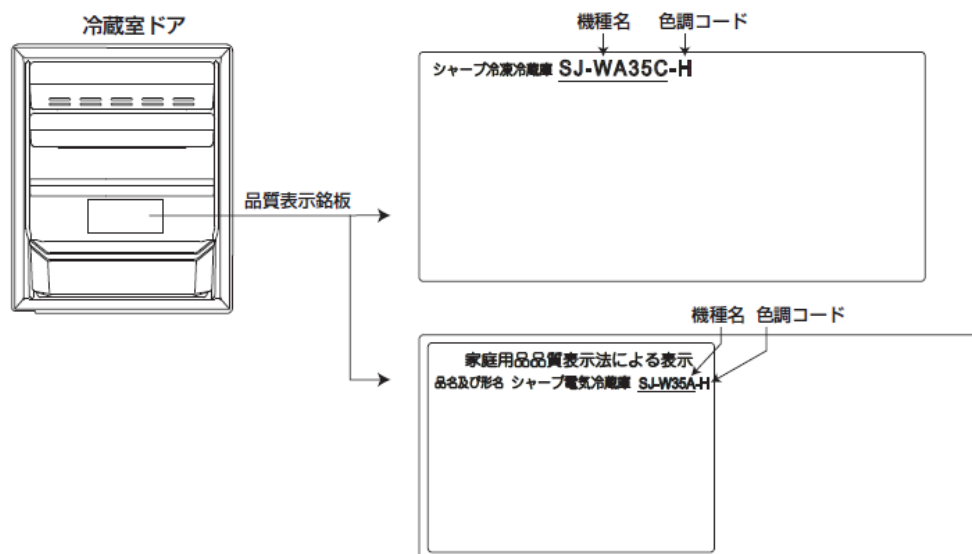
対象製品の確認方法：

当該製品を含む対象機種（下記）については、当該製品の扉を閉める際に、冷蔵室と冷蔵室扉の間に庫内の物が挟まった状態で扉を開閉することによりドアカム（ドアの開閉を補助する部品）とヒンジ（ドアを保持する部品）が干渉し、衝撃が加わり、この状態が繰り返されたことによりドアカムの一部が破損して扉が外れる事故が発生しており、同社は、事故の再発防止を図るため、平成22年1月26日、プレスリリースを行うとともに、ホームページへの掲載等により使用者に周知し、対象製品について無償で点検・部品（ドアカム及びヒンジ）交換を実施しています。

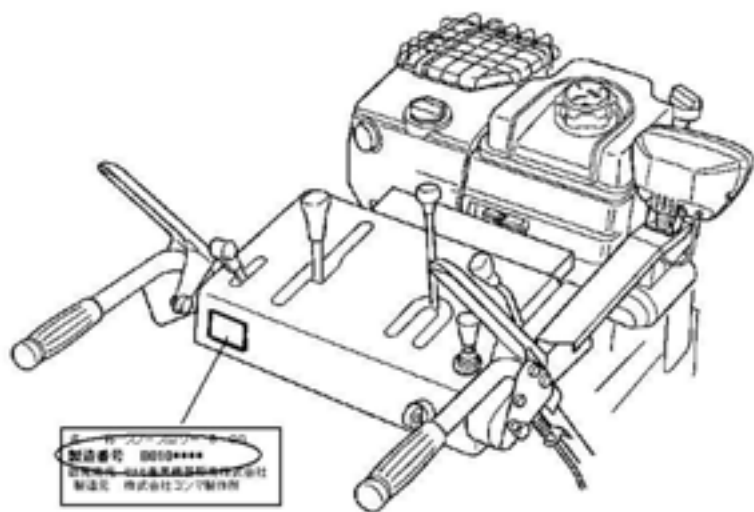
対象製品の確認方法：製造番号の刻印場所

当該事故の原因は、現在、調査中ですが、当該製品を含む対象機種（下記）については、始動性を高めるためのプライマーボタン（キャブレターに空気を入れ、ガソリンを通常より多めに送り込むためのボタン）の使用過多が原因で、キャブレターから出火する事故が発生しています。

同社は、事故の再発防止を図るため、平成１９年１１月６日、ホームページへの掲載により使用者に周知し、対象製品の無償修理について呼び掛けています。

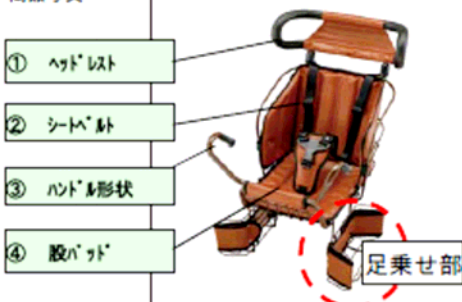
ブリヂストンサイクル株式会社が輸入した金属製の自転車用幼児座席において、幼児を当該製品に乗せて自転車で走行中、足乗せ部分が折損し、幼児の足が車輪に巻き込まれ、負傷する事故が発生しました。

当該事故の原因は、現在、調査中ですが、当該製品を含む型式（下記）については、使用中に繰り返される負荷により足乗せ部の支柱が破損し、幼児の足が車輪に巻き込まれ、負傷する事故が発生しています。

同社は、事故の再発防止のため、12製品について、平成22年9月21日にホームページへ掲載するとともに、平成22年9月22日に新聞社告を掲載し、その後も継続して、事業者のオンライン登録者へのメール発出、子育て中の女性向けウェブサイトへの広告の掲載、育児雑誌に広告を掲載し、樹脂製の製品と無償交換を呼び掛けています。

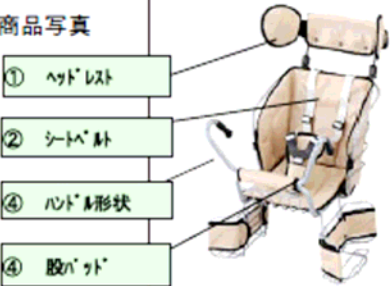
商品名	NEW ロイヤル チャイルドシート	ロイヤルチャイルド シート STD	NEW デラックス チャイルドシート
モデル名	RCSNRX. A	RCS-SRT	RCS-MH. A
商品写真			
※識別ポイント	①ヘッドレスト形状 ②シートベルト ③ハンドル形状 ④股パッド	①ヘッドレスト無し ②T型シートベルト ③アップハンドル型 ④股パッドあり	①長方形 ②T型シートベルト ③一文字型 ④股パッドあり
販売期間	2007年11月～ 2010年5月	2008年5月～ 2010年6月	2008年3月～ 2010年6月
対象台数	88,765 個	1,845 個	13,582 個
